Kerk van de hervormde gemeente in Angeren (1952)

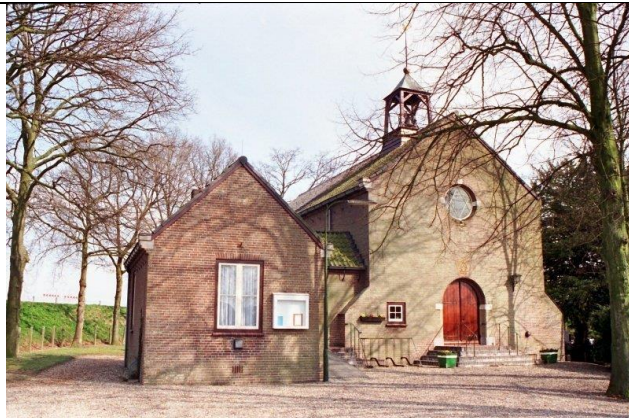
<p>Het betreft een bescheiden op het oosten georiënteerde zaalkerk met aan de noordzijde een zijbeuk. Belangrijker dan de liturgische connotatie van een oosting¹ is de ligging aan de Rijndijk, die het perceel aan de oostkant begrenst. Ook gezien de situering aan het einde van de Kerkstraat is het niet verwonderlijk dat Heineman de hoofdingang aan de westzijde projecteerde.</p>
<p>De zijbeuk van de kerkzaal is gedekt met een lessenaarsdak en heeft vijf traveeën met smalle rechthoekige vensters, gevuld met helder glas dat is gevat in een stalen kruiskozijn, en bakstenen lekdorpels. In de lichtbeuk bevinden zich boven de middelste rechthoekige vensters drie ronde vensters met een identieke vulling als het venster in de voorgevel. De zijbeuk loopt tot de vierde travee van het schip. In de vijfde travee is in het midden van de zijgevel een hoog segmentvenster uitgespaard. Het langs de Rijndijk gelegen kerkelijk erf is aan de noordzijde afgezet met een lage</p>

bakstenen muur, die zich oorspronkelijk uitstrekte langs de Kerkstraat. Aan de zuidzijde van de kerk bevindt zich een kerkhof, dat uit de periode van de eerste kerk in Angeren stamt. In de loop der eeuwen is deze begraafplaats uitgebreid.

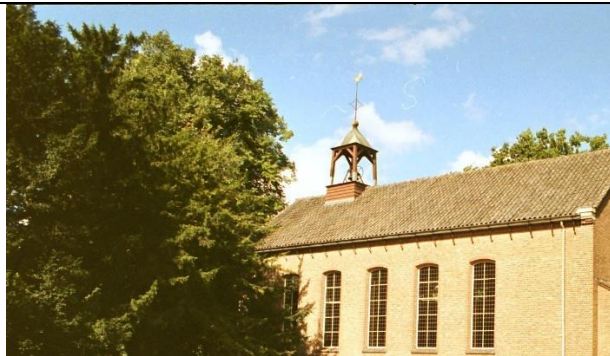
De naoorlogse hervormde kerk te Angeren bestaat uit een kleine georiënteerde zaalkerk met een smalle noordbeuk opgetrokken in „vol en zat“ gemetselde rode baksteen. De zijbeuk ligt achter een laag tussenlid met ingangsportaal, dat het kerkgebouw met de naar voren uitgebouwde consistorie- en catechisatiekamer verbindt, en is vanaf de voorzijde niet zichtbaar. De met een zadeldak van gesmoorde blauwe verbeterde pannen gedekte kerkzaal wordt aan de voor- en achtergevel gesteund door steunberen. Deze zijn schuin gemetseld en met blauwe gesmoorde tegels gedekt. Het metselwerk van de puntgevel heeft enkele boerenvlechtingen.

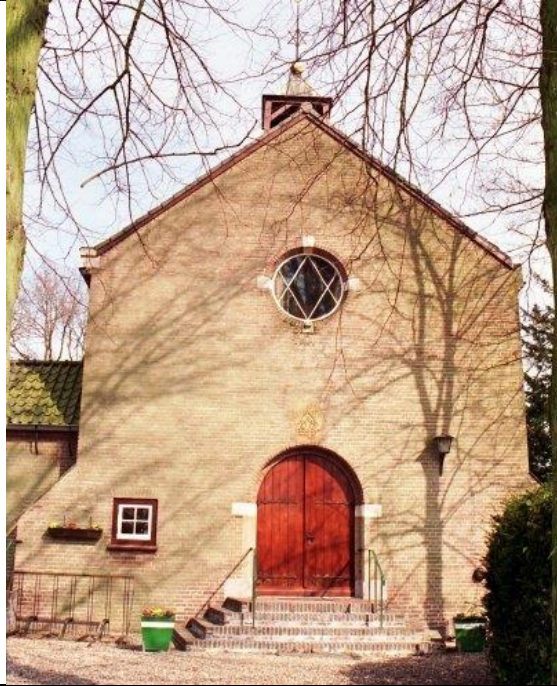
De dakgoten van alle bouwdelen rusten op ijzeren beugels. Ter hoogte van de voorgevel bevindt zich een kleine vierkante dakruiter van eikenhout, bestaande uit een geprofileerde voet, en vier pilasters waartussen één klok hangt. De klokkenstoel is getooid met een tentdak, waarop een koperen bolvorm, een torenkruis en een koperen windhaan staan.
